大口径供水顶管漏点抢修及应急保障措施

摘要: W市供水主干管 DN2 400 顶管出现漏点,漏点位于城市快速路下,埋深约 10 m,不具备长时间停水和开挖条件。为避免管道持续渗漏造成道路塌陷等其他次生安全问题,定位、修复漏点等抢修工作刻不容缓。该实际案例采用 Sahara II 检测技术进行漏点分析和定位,漏点修复以及修复过程中采取的应急保障措施等具有参考意义。

Emergency Repair and Safeguard Measures of Leakage Points in Large Diameter Water Supply Jacking Pipe

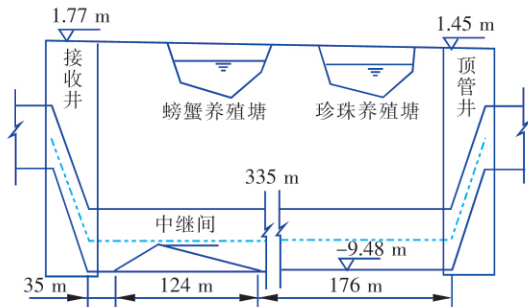
图1 顶管段示意

发生渗漏管道为钢管,建于 12 年前。当时此处管道需跨越珍珠、螃蟹养殖塘,采用了顶管施工工艺,顶管全长 335 m、管径 2 436 mm、壁厚 25 mm,河床标高为 -3.2 m,设计管内底标高为 -9.48 m。管道北侧为顶管井,南侧为接收井,顶管施工设有两组中继间,分别位于距北侧顶管井 176 m 和 300 m 处,顶管段示意图 1。前两年因城市发展需要,管道

在管道内部具备作业条件后,安排人员从顶管井处人孔进入,逐段排查管道内部情况。最终确认,在距离顶管井176 m即顶管中继间顶部位置发现一处漏点,其余位置完好。

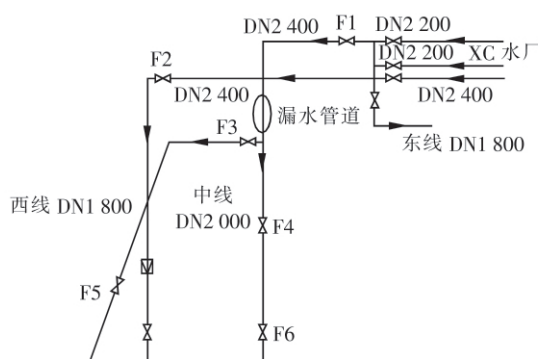
图2 漏点管段及附近阀门位置示意

该管道是W市主力在供的XC水厂的出厂管的一段,其位置如图2所示。XC水厂共有3根出厂管,一根DN2400(与图2中其他管段无沟通),两根DN2200;两根DN2200管道出厂合并后分为一根DN1800往东线方向,另外一根DN2400先往西,再往南后又继续分为中线DN2000和西线DN1800,也是本次出现漏水现象的管道。

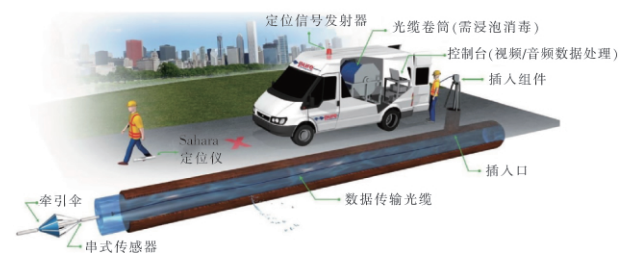
图3 典型的Sahara II检测系统配置

典型的Sahara II检测系统配置见图3。Sahara II传感器经由插入组件进入运行中的管道,插入口直径不小于100 mm。传感器通过光缆与地面上的光缆卷筒连接,进入管道后,牵引伞在水流的推动下,带动传感器前进。在流速较大且没有弯管的情况下,单次插入的检测距离最大可达1.5 km。

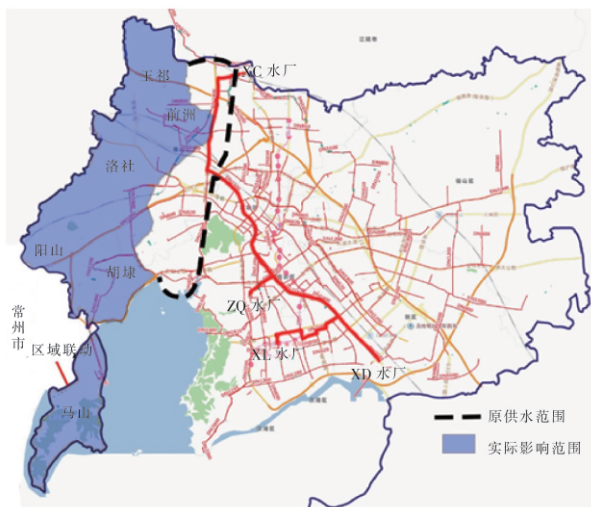
图5 W市供水格局与抢修影响范围

漏点管段主供城市西部用水,日常调度供水区域如图5所示,水量约 $26 \times 10^4 \text{ m}^3/\text{d}$,约占全市总供水量的1/5。如直接关阀停水抢修,将严重影响城市西部片区居民及生产用水。

为减少抢修期间对居民用水的影响,制定了应急调度方案,主要包括两个方面:①充分利用供水高速通道(大口径DN2400清水管道,连通城市主力在供水厂)的转输能力,由南部水厂弥补北边不足的水量;再打开所有往西供水的管道沟通阀门,尽可

能减少、减轻用水影响范围和影响程度。②积极沟通,进行区域联动;西南部马山片区离主力在供水厂较远,属于供水边缘地区,日常主要由西线保障供水,应急时可开启常州往马山方向的DN500供水管上阀门,实现联网通水。
